Struktur Bangunan pada Rumah Penerima Bantuan Stimulan Perumahan Swadaya (BSPS) di Nagari Kambang Timur Kecamatan Lengayang Kabupaten Pesisir Selatan

Herol^{1*}, Isria Miharti Maherni Putri², Retno Fitri Astuti³

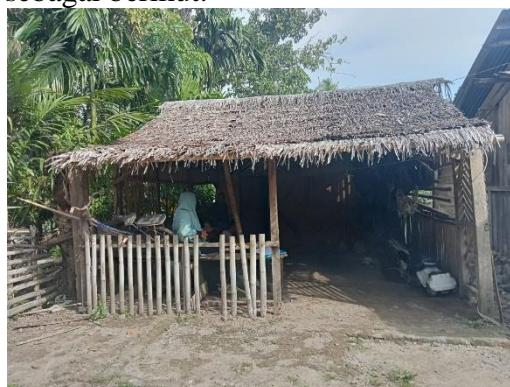
Gambar 4. Fasad awal rumah

Rumah dengan luasan 36 m³ tidak memiliki pondasi dan sloof. Kolom dan balok terbuat dari kayu. Keadaan awal non-struktur terlihat pada, kusen, dinding, dan penutup atap dan lantai dalam kondisi rusak dengan pencahayaan dan penghawaan yang kurang. Dari kondisi awal rumah tersebut *team* dari BSPS melakukan perencanaan untuk perbaikan sebagai berikut.

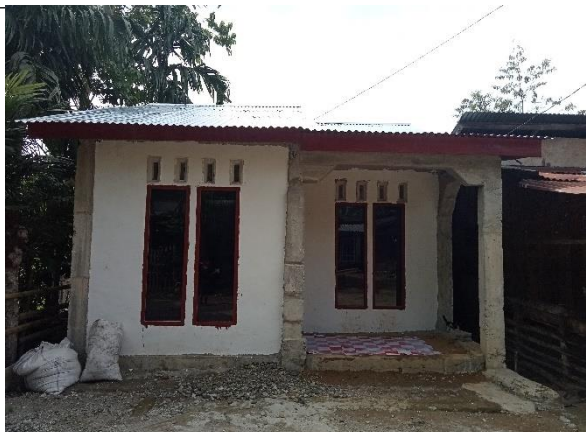
Gambar 5. Fasad rumah progres 100%

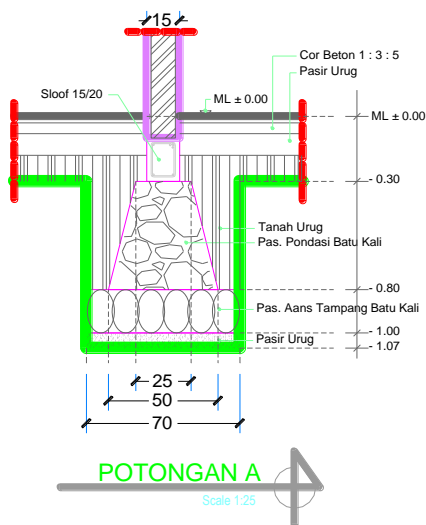
Gambar 7. Detail Pondasi Potongan A

Pondasi batu kali yang dipakai memiliki tinggi 50 cm dengan lebar 50 cm, anstampang yang digunakan tinggi 20 cm dan lebar 70 cm dan dilengkapi dengan sloof di atasnya. Pondasi yang digunakan telah sesuai dengan petunjuk teknis BSPS yang juga diadopsi dari Buku karangan Teddy Boen tahun 2010. Campuran beton yang menggunakan perbandingan 1 semen : 2 pasir : 3 kerikil: ½ air. Agregat halus (pasir) dan Agregat kasar (kerikil) harus keadaan bersih bersih dan Air tidak boleh terdapat lumpur lumpur. Pengecoran bagian struktur (kolom praktis, balok, dan sloof dilakukan secara berkesinambungan dan jangan melakukan pengecoran sepotong-sepotong

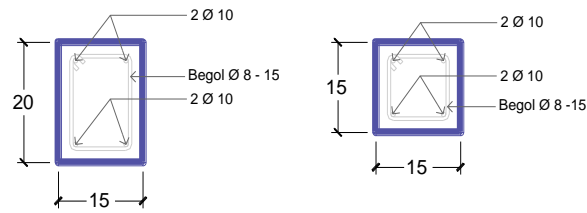
Gambar 10. Detail Sloof, Kolom dan Balok

Dimensi sloof dan balok yang digunakan adalah 20 cm x 15 cm dan dimensi kolom 15 cm x 15 cm. Besi utama yang digunakan adalah 4 batang besi polos dengan diameter 10 mm atau 4 Ø 10 dan besi sengkang yang digunakan besi berukuran 8 mm dengan jarak 150 mm atau Ø8-150. Berikut gambar detail sloof, kolom dan balok.

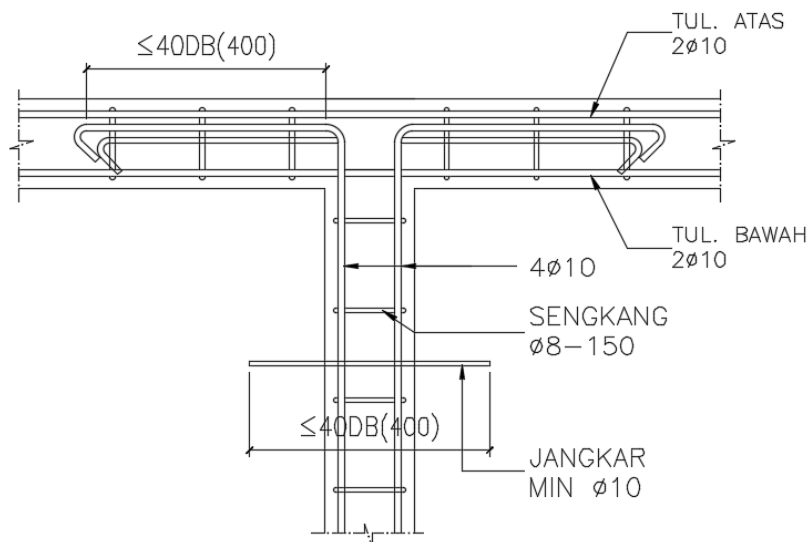
Gambar 12. Detail Sambungan Kolom dan Balok

Tulangan utama yang digunakan adalah tulangan berdiameter 10 mm. Sambungan kolom-balok dan kolom sloof terlihat pada gambar detail sambungan tulangan. Pada penulangan kolom dilebihkan 40D. 40D yaitu 40 dikali diameter tulangan. Diameter tulangan 10 mm berarti $40 \times 10 \text{ mm} = 400 \text{ mm}$ dan pada sambungan tulangan dibengkokan menjadi 90° dan tulangan sengkang yang digunakan berdiameter 8 mm dan ujungnya dibengkokan 6d jarak tiap sengkang maksimum 150 mm dan pada kolom diberikan jangkar sepanjang 40D berguna untuk pengikat dinding.

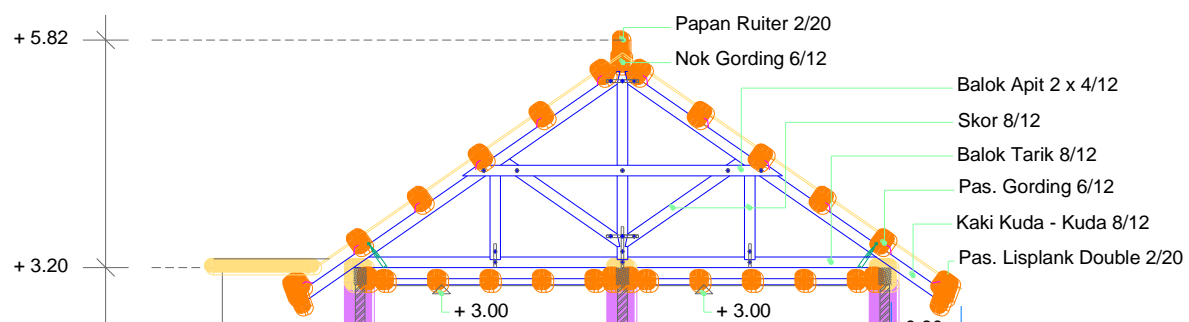
Gambar 14. Kuda-kuda rencana

Rangka kuda-kuda yang digunakan adalah kerangka kayu dengan penggunaan papan ruitler 2/20, nok gording 6/12, balok apit 2 x 4/12, skor 8/12, balok tarik 8/12, pas. Gording 6/12 dan pas lisplank *double* 2/20
