Evaluasi Material dan Daya Dukung Tanah untuk *Base Coarse* Jalan Tambang di PT. Kalimantan Prima Persada *Site Mining* Asam – asam (MASS)

TommyJoetra^{1*}, and Yoszi Mingsi Anaperta^{1**}

¹Jurusan Teknik Pertambangan Fakultas Teknik Universitas Negeri Padang

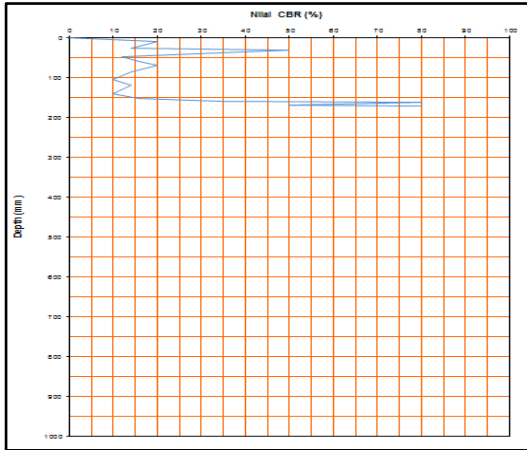
Gambar 2. Grafik Nilai CBR STA 0-100

- a. STA 0-100, diperoleh Rata-rata CBR 24 %. Grafik nilai CBR dapat dilihat pada Gambar 2.

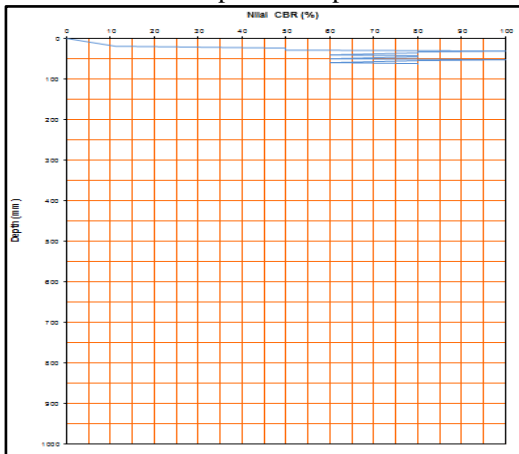
Gambar 3. Grafik Nilai CBR STA 100-200

- b. STA 100-200, diperoleh Rata-rata CBR 70 %. Grafik nilai CBR dapat dilihat pada Gambar 3.

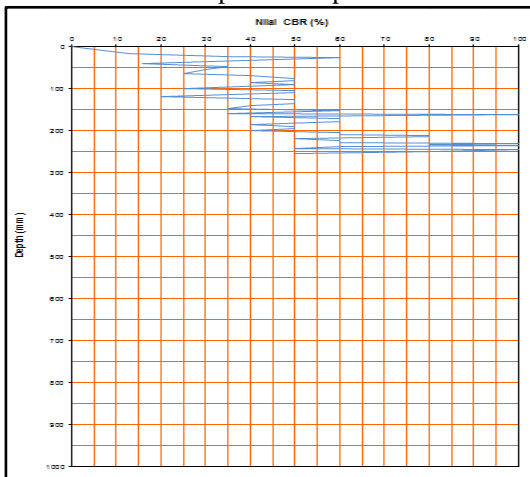
Gambar 4. Grafik Nilai CBR STA 200-300

- c. STA 200-300, diperoleh Rata-rata CBR 45 %. Grafik nilai CBR dapat dilihat pada Gambar 4.

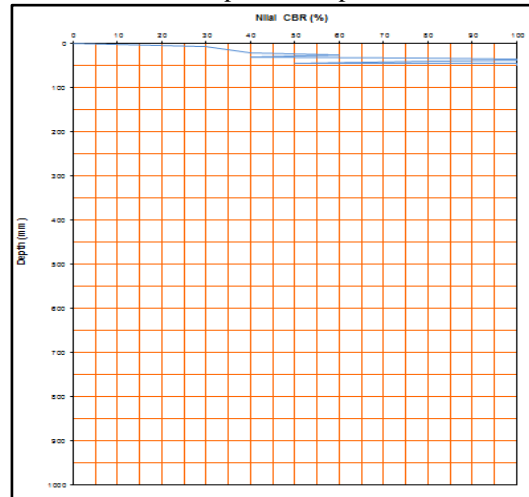
Gambar 5. Grafik Nilai CBR STA 300-400

- d. STA 300-400, diperoleh Rata-rata CBR 50 %. Grafik nilai CBR dapat dilihat pada Gambar 5.

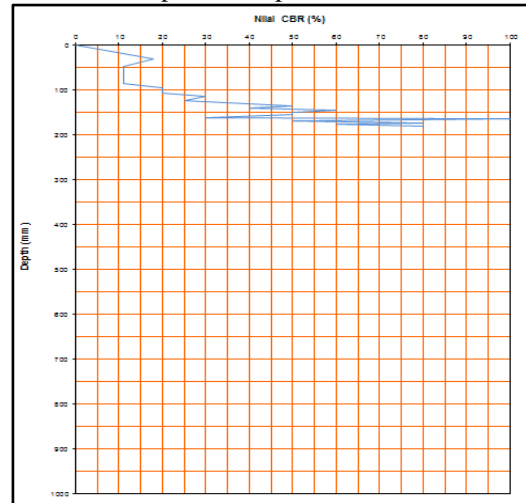
Gambar 6. Grafik Nilai CBR STA 400-500

- e. STA 400-500, diperoleh rata-rata CBR 45 %. Grafik nilai CBR dapat dilihat pada Gambar 6.

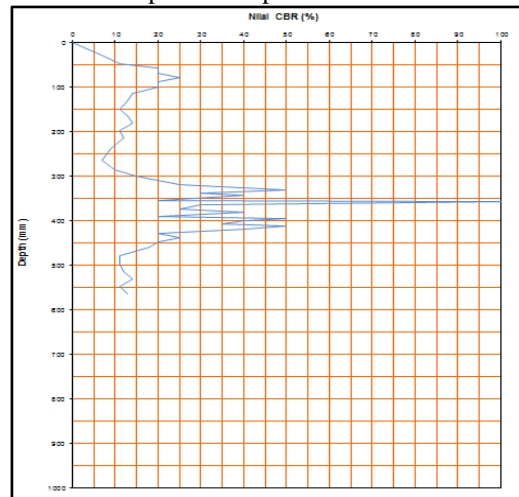
Gambar 7. Grafik Nilai CBR STA 500-600

- f. STA 500-600, diperoleh rata-rata CBR 20 %. Grafik nilai CBR dapat dilihat pada Gambar 7.

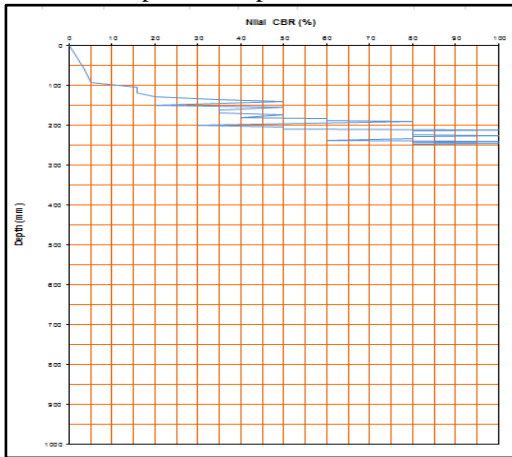
Gambar 8. Grafik Nilai CBR STA 600-700

- g. STA 600-700, diperoleh rata-rata CBR 40 %. Grafik nilai CBR dapat dilihat pada Gambar 8.

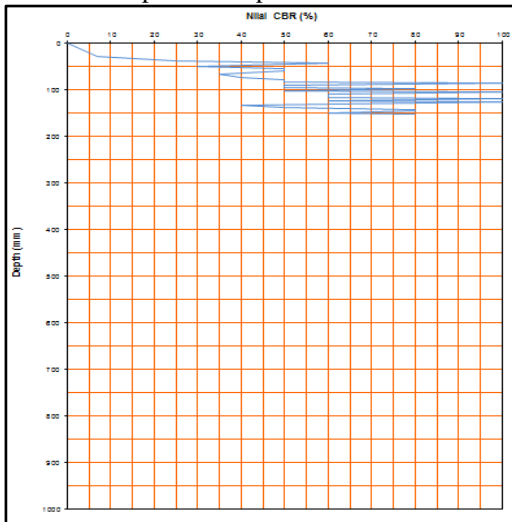
Gambar 9. Grafik Nilai CBR STA 700-800

- h. STA 700-800, diperoleh rata-rata CBR 60 % Grafik nilai CBR dapat dilihat pada Gambar 9.

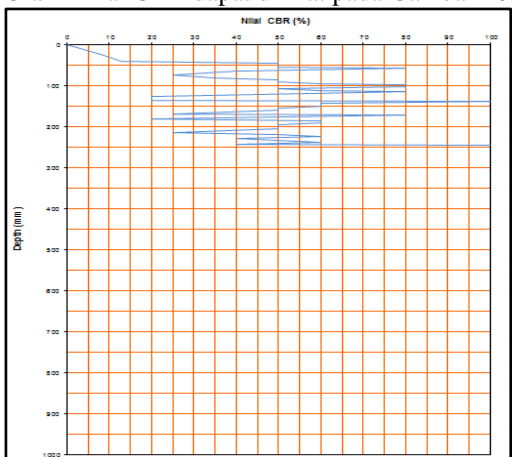
Gambar 10. Grafik Nilai CBR STA 800-900

- i. STA 800-900, diperoleh Rata-rata CBR 50 %. Grafik nilai CBR dapat dilihat pada Gambar 10.

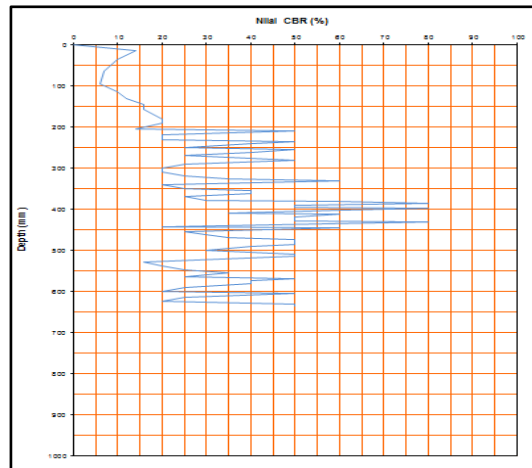
Gambar 11. Grafik Nilai CBR STA 900-1000

- j. STA 900-1000, diperoleh Rata-rata CBR 30 %. Grafik nilai CBR dapat dilihat pada Gambar 11.

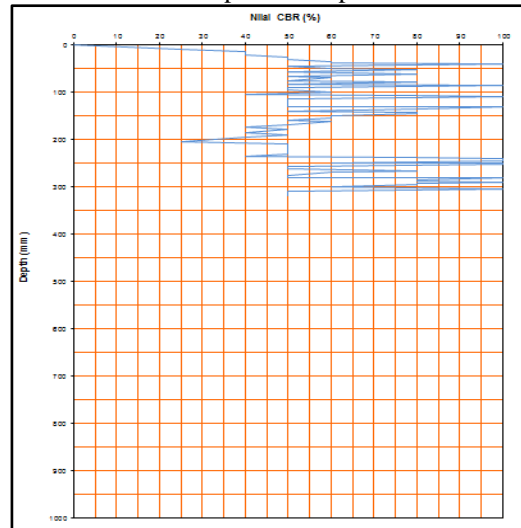
Gambar 12. Grafik Nilai CBR STA 1000-1100

- k. STA 1000-1100, diperoleh Rata-rata CBR 50 %. Grafik nilai CBR dapat dilihat pada Gambar 12.

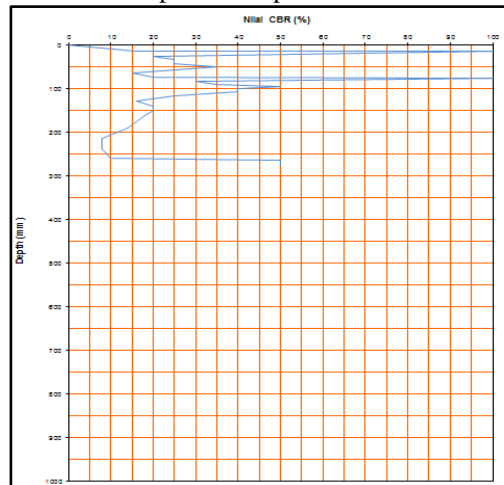
Gambar 13. Grafik Nilai CBR STA 0-100

- a. STA 0-100, diperoleh Rata-rata CBR 20 %. Grafik nilai CBR dapat dilihat pada Gambar 13.

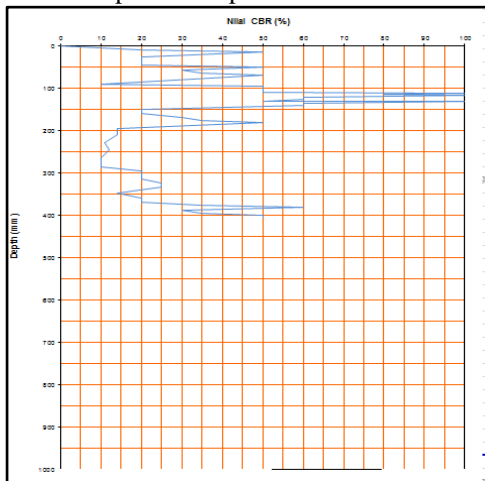
Gambar 14. Grafik Nilai CBR STA 100-200

- b. STA 100-200, diperoleh Rata-rata CBR 25 %. Grafik nilai CBR dapat dilihat pada Gambar 14.

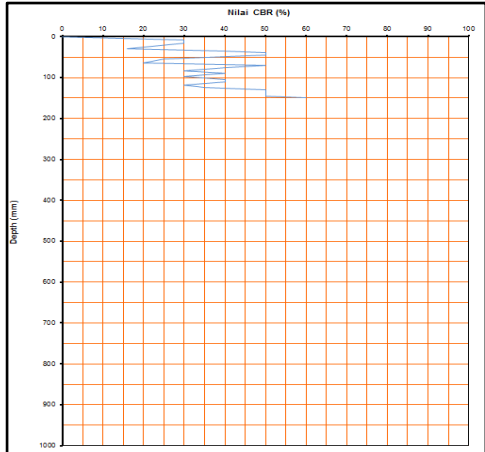
Gambar 15. Grafik Nilai CBR STA 200-300

- c. STA 200-300, diperoleh Rata-rata CBR 30 %. Grafik nilai CBR dapat dilihat pada Gambar 15.

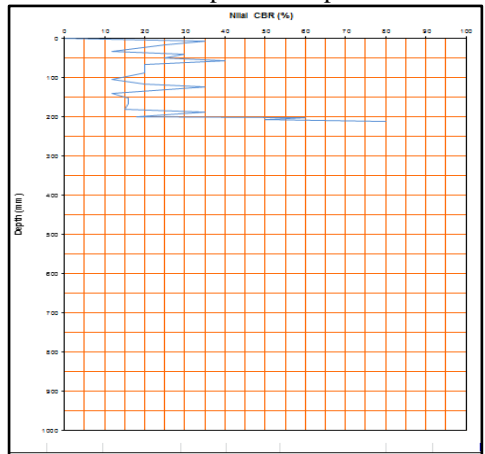
Gambar 16. Grafik Nilai CBR STA 300-400

- d. STA 300-400, diperoleh Rata-rata CBR 28 %. Grafik nilai CBR dapat dilihat pada Gambar 16.

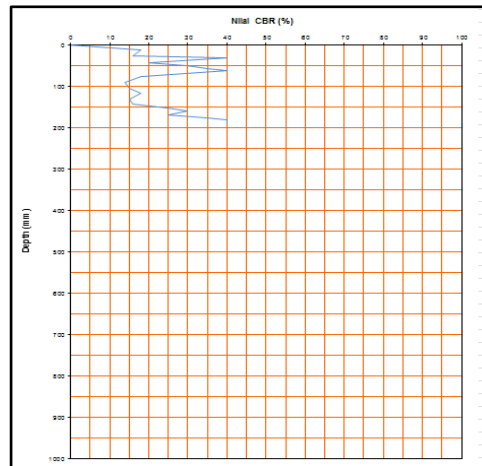
Gambar 17. Grafik Nilai CBR STA 400-500

- e. STA 400-500, diperoleh Rata-rata CBR 25 %. Grafik nilai CBR dapat dilihat pada Gambar 17.
