ASSESSMENT KERUSAKAN BANGUNAN SEKOLAH DASAR DI KECAMATAN PADANG TIMUR

Prima Yane Putri¹, Dwi Poeji Lestari²

^{1,2}Fakultas Teknik, Universitas Negeri Padang

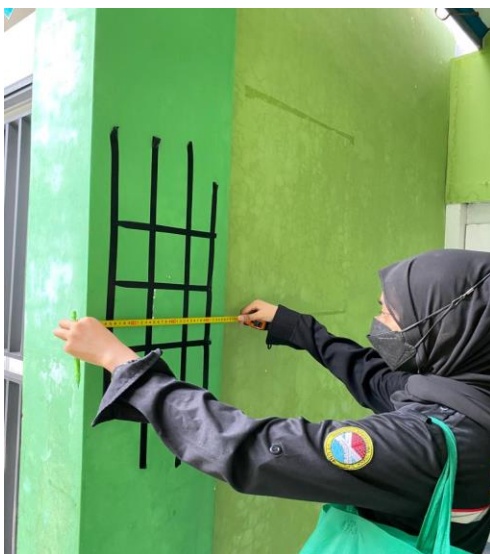
Menurut SNI 03-4430-1997 Tentang Metode Pengujian Elemen Struktur Beton Dengan Alat Palu Beton Tipe N dan NR, SDN 32 Andalas tidak memenuhi persyaratan kuat beton bangunan, sebagaimana hasil dari pengecekan kuat tekan beton menggunakan alat *Hammer Test* sekolah ini didapatkan kuat tekan beton rata-rata pada struktur kolom 257 kg/cm^2 dan pada struktur balok 185 kg/cm^2 dan pengecekan tulangan menggunakan alat *Rebar Scanner* didapatkan dimensi tulangan pada kolom adalah 4D12 untuk tulangan pokok, Ø8-150 untuk tulangan sengkang, untuk tulangan balok menggunakan 4D12 untuk tulangan pokok Ø8-150 untuk tulangan sengkang.

Gambar 1: Hasil Pengecekan Tulangan Dengan Rebar Scanner

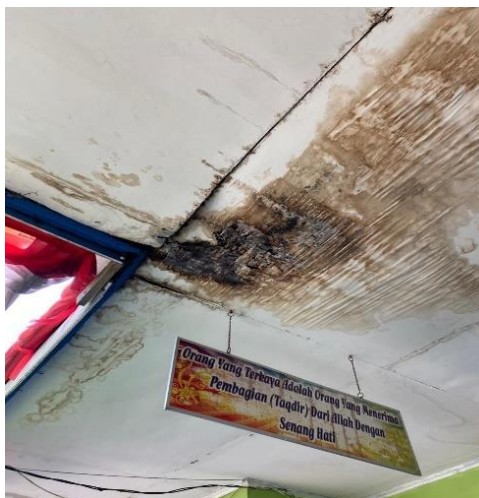
Berdasarkan hasil pengamatan visual dan analisa menggunakan form *assessment* kerusakan bangunan sekolah dasar menurut Petunjuk Teknis Standarisasi Desain Dan Penilaian Kerusakan Sekolah Dan Madrasah didapatkan persentase kerusakan bangunan sekolah adalah 6,28% dan kerusakan dikategorikan kepada rusak ringan. Sekolah SDN 32 Andalas hanya mengalami kerusakan pada non struktural yaitu pada dinding, atap dan plafond.

Gambar 2: Plafond Yang Rusak Akibat Kebocoran Atap

- a. Keretakan pada dinding
Perbaikan untuk dinding adalah dilakukannya plaster ulang pada dinding yang retak dan *finishing* kembali.
- b. Kerusakan pada plafond
Perbaikan pada plafond yang rusak dilakukan dengan pergantian plafond dan dilakukan *finishing* kembali.
- c. Kebocoran pada plafond
Perbaikan pada plafond yang rusak dilakukan dengan pergantian penutup atap.

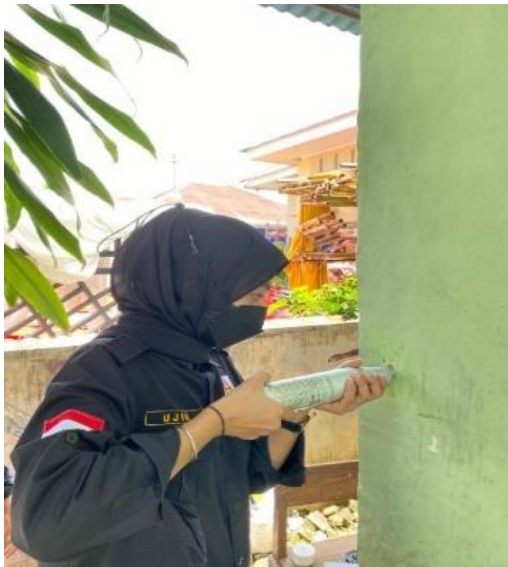
Menurut [6] Tentang Metode Pengujian Elemen Struktur Beton Dengan Alat Palu Beton Tipe N dan NR, SDN 07 Air Camar tidak memenuhi persyaratan kuat beton bangunan, sebagaimana hasil pengecekan kuat tekan beton menggunakan alat *Hammer Test* sekolah ini didapatkan kuat tekan beton rata-rata adalah 195 kg/cm^2 dan pengecekan tulangan menggunakan alat *Rebar Scanner* didapatkan dimensi tulangan pada kolom adalah 4D8 untuk tulangan pokok, $\text{Ø}6-150$ untuk tulangan sengkang dan pada sekolah ini tidak adanya struktur balok. Tulangan yang digunakan pada bangunan SDN 07 Air Camar ini tidak sesuai dengan Pedoman Teknis Bangunan Sekolah Tahan Gempa Tahun 2010, tulangan yang seharusnya digunakan pada tulangan pokok minimal diameter 12 mm dan tulangan sengkang diameter 8 mm. [7]

Gambar 3: Pengujian *Hammer Test*

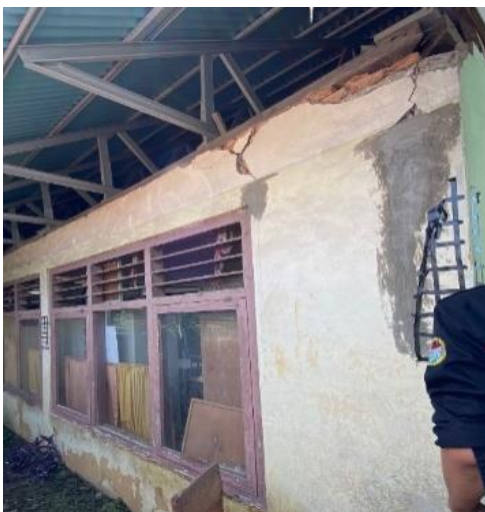
tidak memenuhi persyaratan sebuah gedung yang telah diatur pada SNI 1726, 2019 tentang Tata Cara Perencanaan Ketahanan Gempa untuk Struktur Bangunan Gedung Dan Non Gedung, dikarenakan SDN 07 Air Camar tidak memiliki struktur balok. [5]

Gambar 4: Kolom Yang Tidak Terhubung Dengan Kerangka Atap

Berdasarkan hasil pengamatan, pengujian lapangan pada SDN 07 Air Camar yang telah dibahas sebelumnya. Untuk keselamatan, kesehatan, dan kenyamanan dalam penggunaan bangunan sekolah tersebut, rekomendasi perbaikan bangunan yang dipilih untuk bangunan sekolah ini adalah renovasi bangunan secara keseluruhan. Karena bangunan telah terlihat mengalami kerusakan yang cukup serius, dan pada struktur tidak sesuai dengan persyaratan bangunan aman gempa yang dimana sekolah berada pada daerah rawan gempa. Untuk itu renovasi keseluruhan dapat diambil sebagai acuan dalam perbaikan atau perawatan bangunan SDN 07 Air Camar. Renovasi bangunan merupakan kegiatan memperbaiki bangunan yang telah rusak berat dengan mengubah atau tanpa mengubah fungsi bangunan gedung.

- a. Umur Bangunan
Umur bangunan SDN 07 Air Camar adalah 101 (Seratus Satu) tahun. Sehingga umur bangunan sekolah tersebut hampir mendekati umur masa bangunan yaitu 50 (Lima Puluh) tahun.
- b. Evaluasi Struktur Bangunan
Dari hasil pengamatan langsung pada bangunan tidak memenuhinya persyaratan bangunan aman gempa yang difungsikan sebagai sekolah.

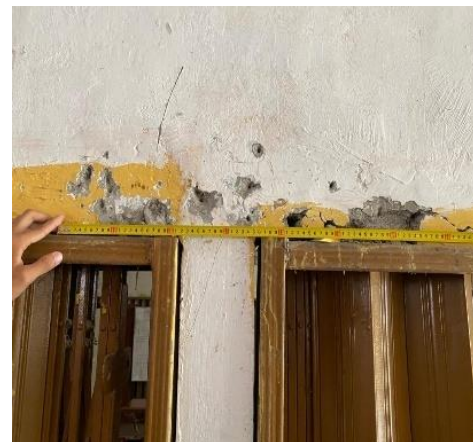
Menurut SNI 03-4430-1997 Tentang Metode Pengujian Elemen Struktur Beton Dengan Alat Palu Beton Tipe N dan NR, SDN 07 Air Camar tidak memenuhi persyaratan kuat beton bangunan, sebagaimana hasil pengecekan kuat tekan beton menggunakan alat *Hammer Test* sekolah didapatkan kuat tekan beton rata-rata adalah 194 kg/cm^2 dan pada struktur balok 147 kg/cm^2 pengecekan tulangan menggunakan *Rebar Scanner* didapatkan dimensi tulangan pada kolom adalah 4D8 untuk tulangan pokok, $\text{Ø}6\text{-}150 \text{ mm}$ untuk tulangan sengkang, untuk tulangan balok menggunakan 4D8 untuk tulangan pokok, $\text{Ø}6\text{-}150 \text{ mm}$ untuk tulangan sengkang. Berdasarkan Pedoman Teknis Bangunan Sekolah Tahan Gempa Tahun 2010, tulangan yang seharusnya digunakan pada tulangan pokok minimal diameter 12 mm dan tulangan sengkang diameter 8 mm [6].

Gambar 5: Kerusakan Balok

Berdasarkan hasil pengamatan, pengujian lapangan pada SDN 08 & 09 Parak Gadang yang telah dibahas sebelumnya. Untuk keselamatan, kesehatan, dan kenyamanan dalam penggunaan bangunan sekolah tersebut, rekomendasi perbaikan bangunan yang dipilih untuk bangunan sekolah ini adalah renovasi bangunan secara keseluruhan. Karena pada bangunan SDN 08 & 09 Parak Gadang terdapat keusakan yang cukup serius dan pada struktur tidak sesuai dengan persyaratan bangunan tahan gempa. Renovasi secara keseluruhan dilakukan tanpa mengubah fungsi dari bangunan gedung. Hal yang menjadi pertimbangan dalam pengambilan keputusan rekomendasi perbaikan atau perawatan bangunan sekolah tersebut adalah sebagai berikut:

- a. Umur bangunan
Umur bangunan SDN 08 & 09 Parak Gadang adalah 67 (Enam Puluh Tujuh) tahun. Sehingga umur bangunan sekolah tersebut hampir mendekati umur masa bangunan yaitu 50 (Lima Puluh) tahun.
- b. Material struktur bangunan
Pada bangunan SDN 08 & 09 Parak Gadang terdapat struktur dengan material kayu sudah mengalami keropos dan material dinding yang terbuat dari dinding dengan anyaman kawat didalamnya.

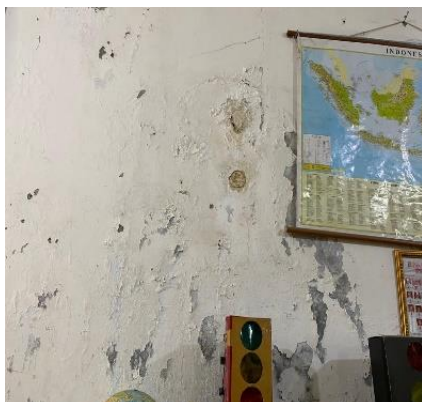
Gambar 6: Dinding Cat Yang Mulai Terkelupas

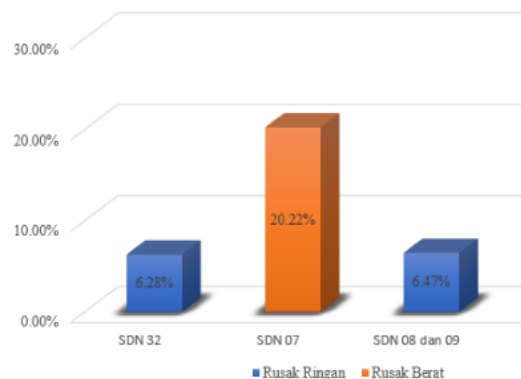
Gambar 7: Persentase kerusakan bangunan
