# Analisis Balik Kestabilan Lereng Tambang Batubara Pit RTS-C Sisi Barat WUP Roto-Samurangau PT. Kideco Jaya Agung, Kecamatan Batu Sopang, Kabupaten Paser, Provinsi Kalimantan Timur

**Abstract.** PT Kideco Jaya Agung is a company engaged in coal mining business located in Paser Regency, East Kalimantan Province. The mining system is carried out using an open pit mining system. The RTS-C pit has a crack in the high wall area of the west side of section A at an elevation of 100 m /L, on the crest overall slope of section B there is a pond with a distance of 200 meters. Slope stability analysis is performed using the limit equilibrium method (bishop simplified method) and monte carlo probabilistic analysis. The results of the actual topographical analysis of Section A obtained values of SF 1.661 and PF 0.000%, the results of analysis in design of 2019 were SF 0.995 and PF 54.100%. The results of the actual topographical analysis of Section B obtained values of SF 1.351 and PF 0.000%, the results of analysis in design of 2019 were SF 0.926 and PF 92.100%. The values of material properties in the back analysis were  $c$  and  $\phi$  are at 60% of the original condition (peak), mudston

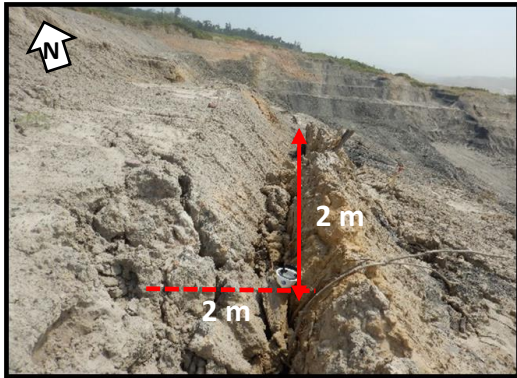
Pit Roto Selatan area penambangan C pernah mengalami longsor pada area high wall sisi barat penampang A tepatnya bulan Juli 2018, serta saat melakukan penelitian pada lokasi ini peneliti menemukan *crack* pada elevasi +100 mdpl sehingga dapat mempengaruhi kestabilan lereng dan

meningkatkan potensi longsor pada area penambangan RTS-C. Untuk kondisi lereng pada penampang A ini dapat dilihat pada **Gambar 1**.

**Gambar 1.** Crack di Penampang A pada elv. +100 mdpl

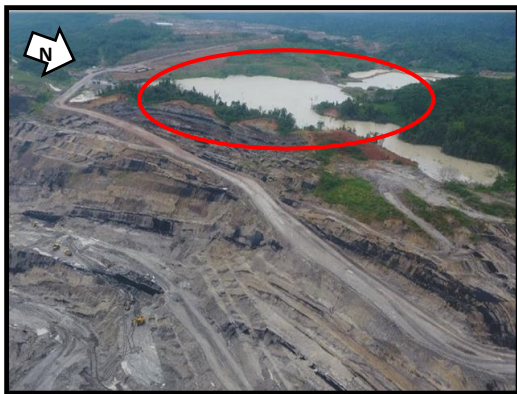
Sedangkan penampang B belum pernah terjadi longsor, tetapi terdapat kolam dengan jarak 200 meter dibagian *crest* lereng *overall* yang dapat memberikan suatu pengaruh terhadap kestabilan lereng pada penampang B lokasi penelitian maka diperlukan sebuah analisa pada lokasi ini. Untuk kondisi lereng pada penampang B ini dapat dilihat pada **Gambar 2**.

**Gambar 2.** Kolam yang berada pada *crest overall slope* Penampang B

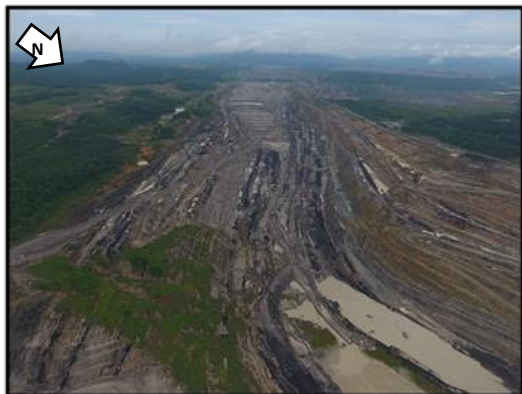
ditemukannya material tersebut sehingga untuk mempermudah analisis geoteknik peneliti mengkategorikan material penyusun lereng sebagai 3 jenis perlapisan yang terdiri dari batu lempung (*mudstone*), batu pasir (*sandstone*), dan batubara (*coal*). Kondisi lereng pada lokasi penelitian terlihat pada **Gambar 4**.

**Gambar 4.** Kondisi Lereng Lokasi Penelitian

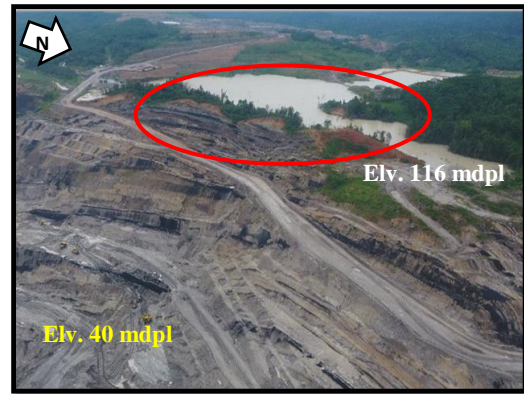
Dikarenakan kondisi pengambilan pengukuran muka air tanah pada area pit RTS-C tidak ada, sehingga dalam melakukan analisa peneliti mengasumsikan kondisi lereng dalam keadaan jenuh, hal ini didasari karena kemungkinan terburuk dari kondisi lereng yang akan terjadi, dimana asumsi ini juga didukung oleh **Gambar 7**, dimana terdapatnya kolam (*pond*) yang berjarak 200 meter dari *crest* lereng *overall*.

**Gambar 7.** Kolam (*pond*) pada *crest overall slope*

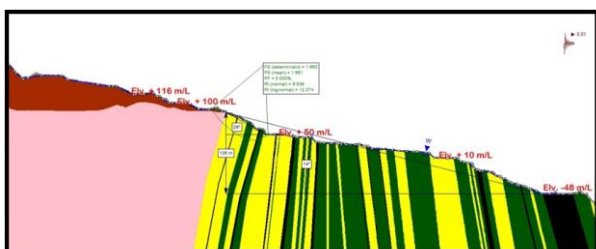
Analisis dilakukan terhadap topografi aktual bulan maret 2019 dengan tujuan untuk mencari nilai faktor keamanan (FK) dan probabilitas kelongsoran (PK). Analisis dilakukan pada penampang A serta berdasarkan parameter *material properties* yang diperoleh dari data uji laboratorium pada **Tabel 5**. Hasil analisis Analisis Topografi Aktual Maret 2019 diketahui bahwa tinggi *overall slope* yaitu 135 meter, kemiringan *overall slope*  $14^\circ$ , dengan nilai faktor keamanan 1,661 dan probabilitas kelongsoran 0% (**Gambar 8**).

**Gambar 8.** Analisis Topografi Aktual Penampang A Area High Wall
