Analisis Balik Kestabilan Lereng Dengan Menggunakan Metode Bishop yang Disederhanakan Pada Area Blok Bukit Tambun PT. Cahaya Bumi Perdana, Kota Sawahlunto

Rizaldi^{1*}, Bambang Heriyadi^{1**}

¹Jurusan Teknik Pertambangan Fakultas Teknik Universitas Negeri Padang, Indonesia

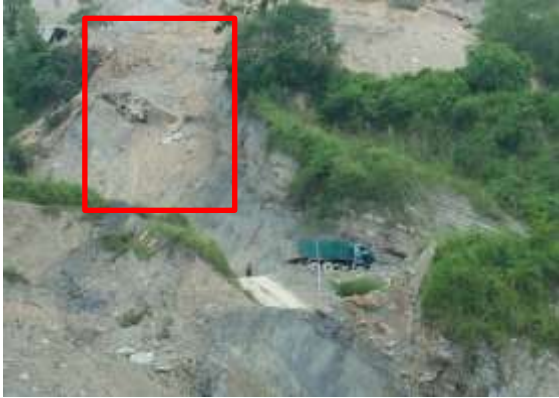
Gambar 1. Kondisi Lereng Pada Area Blok Bukit Tambun

2020 di PT. Cahaya Bumi Perdana, penulis menemukan adanya longsor yang terjadi pada lereng jalan akses menuju lokasi penambangan Blok Bukit Tambun. Longsor tersebut mengakibatkan *tunnel* BT 05 dan jalan akses menuju *tunnel* BT 04 tertutup runtuhnya material longsor yang dapat dilihat seperti pada gambar 1.

Geometri lereng awal sebelum terjadinya longsor adalah 82° dengan tinggi 35 meter, setelah terjadinya longsor sudut lereng menjadi 69° dengan ketinggian tetap 35 meter. Jenis material pembentuk lereng tersebut adalah *claystone*.

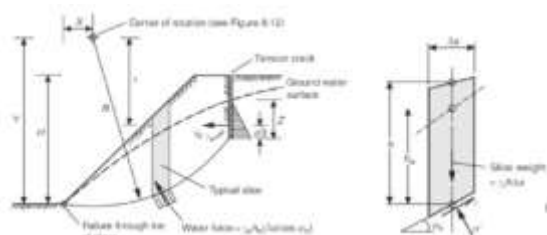
Gambar 3. Metode Bishop Sederhana (hoek – bray, 1981)^[1]

Metode Bishop yang disederhanakan merupakan salah satu metode pada longsoran busur yang menggunakan prinsip irisan dalam menentukan faktor keamanan dari suatu massa material yang berpotensi longsor. Metode ini memenuhi kesetimbangan gaya pada arah vertikal dan kesetimbangan momen pada titik pusat lingkaran runtuh. Gaya geser antar irisan diabaikan.^[1,4-7,9]

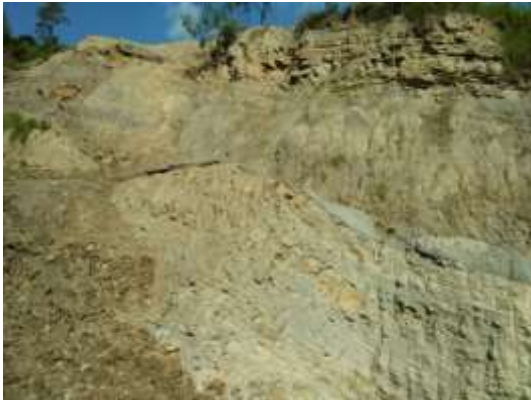
Gambar 4. Lokasi Penelitian

Berdasarkan hasil *measuring* stratigrafi yang telah dilakukan oleh penulis, lapisan material penyusun lereng terdiri atas batu lempung (*claystone*), batu pasir (*sandstone*) dan batu lanau (*siltstone*), yang menjadi material utama penyusun lapisan tersebut adalah batu lempung (*claystone*).

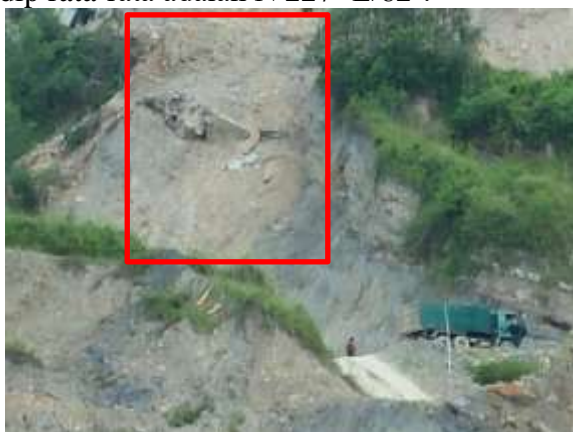
Gambar 5. Kondisi Lereng Lokasi Penelitian

Penelitian dilakukan pada area Blok Bukit Tambun PT. Cahaya Bumi Perdana yang terletak pada elevasi 287 mdpl sampai elevasi 322 mdpl. Secara umum lapisan penyusun lereng relatif mengikuti kemiringan batubara dengan nilai strike dan dip rata-rata adalah N 227° E/82°.

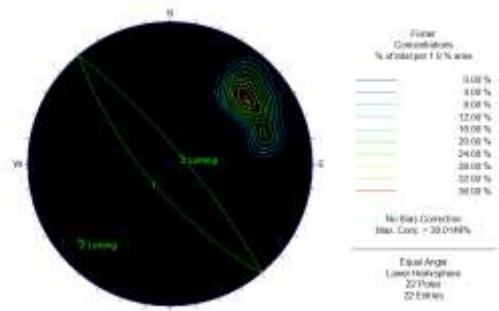
Gambar 6. Hasil Plot Diskontinuitas Scanline

Dari pengamatan dan pengukuran bidang diskontinu terhadap *scanline* dengan *point station* dapat diketahui bahwa kedudukan lereng pengamatan adalah N 320°E/79°. Setelah seluruh data kekar diambil maka dilakukan proses pengelompokan data kekar dengan menggunakan bantuan perangkat lunak *Stereonets* dan *Dips*. Untuk mendapatkan set diskontinuitas pada kekar, berikut ditampilkan pada gambar 6.

Dari proses pengelompokan data kekar pada *stereonets* dengan menggunakan perangkat lunak *stereonets dips* maka dapat dilihat pada gambar diatas terdapat dua *joint set* yaitu JS1 dengan kedudukan umum adalah N 140°E/ 70°.

Berdasarkan pola set diskontinu dan kedudukan lereng pada *stereonets* dapat dilihat bahwa adanya model keruntuhan bidang. Keruntuhan bidang dibentuk oleh *joint set* 1 dengan syarat terjadinya keruntuhan bidang adalah bidang gelincir memiliki jurus sejajar atau hampir sejajar (maksimal 20°) dengan jurus lereng. Kemudian kemiringan bidang gelincir (70°) lebih kecil dari kemiringan lereng (79°). Selanjutnya kemiringan bidang gelincir lebih besar daripada sudut geser dalamnya. [5] Berdasarkan syarat yang telah terpenuhi maka dapat dikatakan bahwa keruntuhan bidang.

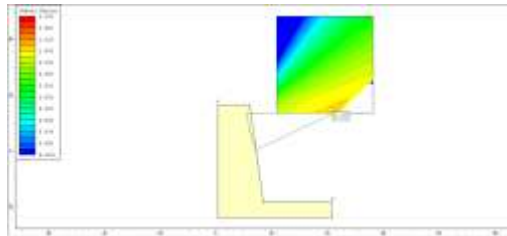
Gambar 7. Hasil Analisis Lereng Blok Bukit Tambun Sebelum Longsor

Berdasarkan pengukuran bulan Desember 2019, diketahui bahwa geometri lereng area Blok Bukit Tambun sebelum longsor memiliki ketinggian lereng tunggal (*single slope*) 35 meter dengan sudut kemiringan lereng tunggal (*single slope*) sebesar 82°. Dari analisis kestabilan lereng aktual sebelum longsor didapatkan nilai Faktor Keamanan (FK) sebesar 1,377.

Nilai faktor keamanan tersebut menunjukkan lereng dalam keadaan stabil. Namun, pada awal Desember 2019 telah terjadi longsor pada lereng area Blok Bukit Tambun. Kelongsoran yang terjadi pada Blok Bukit Tambun dikarenakan belum adanya perencanaan/ rekomendasi geometri lereng yang diberikan perusahaan, sehingga kondisi lereng sebelumnya yang tidak stabil membuat lereng mencari kondisi stabil dengan kesetimbangan baru. Oleh karena itu dilakukan *back analysis* untuk mengetahui parameter geoteknik (kohesi dan sudut geser dalam) pada saat longsor yaitu pada $FK < 1$,^[8]

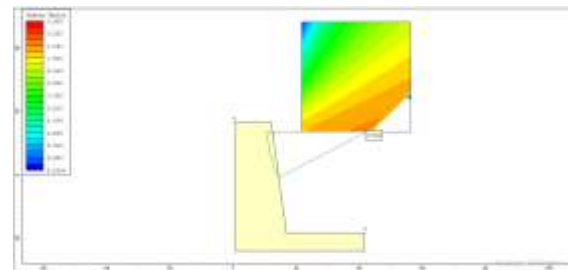
Gambar 10. *Back Analysis* Longsor Blok Bukit Tambun Bulan Desember 2019

Back Analysis guna mengetahui nilai parameter geoteknik saat terjadi longsor. *Back Analysis* ini dilakukan sampel data untuk setiap parameter geoteknik (kohesi, bobot isi, dan sudut geser dalam) yang dicari dengan data awal seperti pada tabel 6.

Setelah dilakukan *back analysis* didapatkan nilai faktor keamanan (FK) *single slope* Blok Bukit Tambun yaitu 0,942. Dari hasil *back analysis* pada lereng area Blok Bukit Tambun bidang gelincir yang berpotensi longsor terdapat pada material *Claystone*. Parameter geoteknik (kohesi dan sudut geser dalam) hasil *back analysis* dapat dilihat pada Tabel 12.
