Analisis Kestabilan Lereng Pada Penambangan Batu Gamping Dengan Menggunakan Metode Elemen Hingga Pada Blok Puncak II CV. Tekad Jaya

Jualifa Pradisti Gayatri^{1*}, Bambang Heriyadi^{1**}

¹Jurusan Teknik Pertambangan, Fakultas Teknik, Universitas Negeri Padang, Indonesia

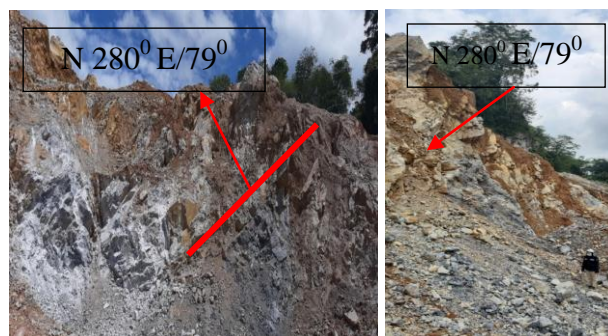
batu gamping. Dengan ketinggian 67 meter dan kemiringan 79° , serta terdapat banyak kekar yang menjadi bidang lemah (*diskontinu*) pada lereng. Kondisi lereng tersebut berpotensi dapat menimbulkan kelongsoran yang membahayakan bagi pekerja dan menghambat kegiatan produksi. Keadaan lereng tambang hasil observasi yang peneliti lakukan dapat dilihat seperti pada gambar 1 berikut ini.

Gambar 1. Kondisi Lereng Pada Area Blok Puncak II CV. Tekad Jaya

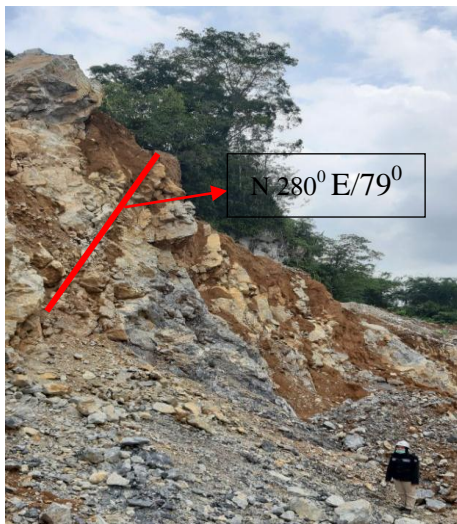
Penelitian ini dilakukan pada area blok II puncak jaya CV. Tekad Jaya yang terletak pada elevasi 657 mdpl - elevasi 700 mdpl. Secara umum lapisan penyusun lereng terdiri dari batuan gamping formasi Kuantan. Pada lokasi lereng tersebut, lereng merupakan lereng tunggal (*single slope*) dengan ketinggian 67 meter dan kemiringan 79° . Bentuk lereng yang cenderung tidak beraturan dan terjal mengakibatkan daerah sekitar lereng pada Blok II Puncak Jaya mengalami kelongsoran. Kondisi lereng pada puncak jaya dapat dilihat pada gambar 9 dibawah ini:

Gambar 9. Kondisi Lereng Daerah Penelitian

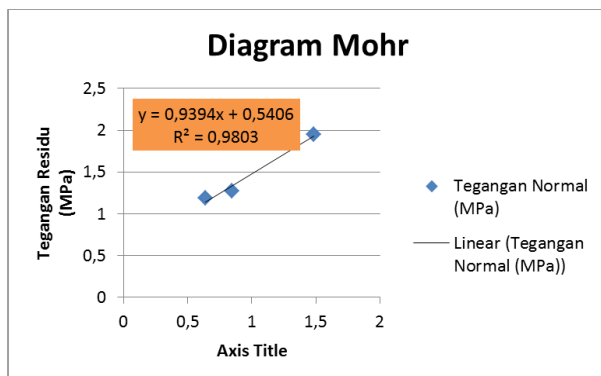
Dari hasil perhitungan berdasarkan tabel 4 diatas, diperlukan kembali perhitungan untuk mendapatkan nilai kohesi (c) dan sudut geser dalam (ϕ) dalam bentuk nilai residual yang akan dipergunakan untuk mendapatkan persamaan dalam bentuk grafik. Pada pengujian ini, nilai kohesi dan sudut geser dalam didapat dari korelasi atau regresi antara tegangan normal (sumbu x) dan tegangan geser residu (sumbu y). Nilai kohesi dan nilai sudut geser dalam didapat dari pengolahan dengan menggunakan *software microsoft excel*. Nilai yang dihasilkan dari garis regresi berupa persamaan garis $y = ax + b$. Nilai b menunjukkan nilai kohesi sedangkan arcus tangen dari a adalah nilai sudut geser dalam. Untuk lebih jelasnya dapat dilihat pada gambar 11 dibawah ini:

Gambar 11. Grafik Hasil Uji Kuat Geser

Dari persamaan yang didapat berdasarkan gambar 11 diatas diketahui nilai kohesi dan sudut geser dalam berbentuk nilai residu dari batuan seperti berikut:
