Analisis Kestabilan Lereng Disposal Dengan Menggunakan Metode *Bishop* Di Site Puncak Jaya CV. Tekad Jaya Lareh Sago Halaban Kabupaten Lima Puluh Kota

Abstract. CV. Tekad Jaya has a Production Operation Mining Business Permit (IUP) for limestone excavation on an area of 6.5 hectares located in Jorong Bulakan, Nagari Tanjung Gadang, Lareh Sago Halaban District, Limapuluh Kota Regency, West Sumatra Province. On CV. Tekad Jaya there is an avalanche that occurs on the slopes of the disposal heap. The avalanche is assumed to be an arc avalanche with the initial slope geometry before the avalanche is 72° and a height of 44 meters. The landslide resulted in disruption of production activities due to the position of the disposal area being above the production area. To avoid landslides in the future and to get the ideal slope geometry, a thorough geotechnical study is needed and what method will be used. Based on the results of research and analysis conducted at the research location, the value of geotechnical parameters after the parameters of the physical and mechanical properties of the slope material were tested, namely the natural bulk weight of $11,94 \text{ kN/m}^3$, the dry weight

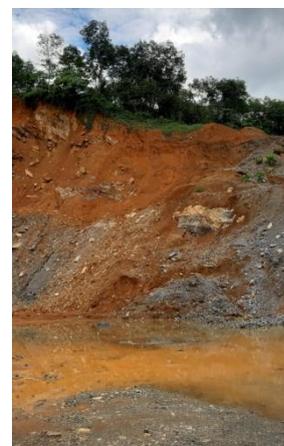
Gambar 1. Kondisi Lereng *disposal* di area Blok Puncak Jaya CV. Tekad Jaya

Jenis material pembentuk lereng adalah Lempung. Longsoran tersebut diasumsikan berupa longsoran busur dengan geometri lereng awal sebelum terjadinya longsoran adalah 72° dan tinggi 44 meter. Longsoran tersebut mengakibatkan terganggunya kegiatan produksi

Karakteristik timbunan disposal di CV. Tekad Jaya cenderung lengket serta mengembang pada kondisi basah, dan keras serta retak-retak pada kondisi kering, kondisi ini menyebabkan bentuk timbunan tidak beraturan. Kondisi tempat timbunan (disposal) yang tidak beraturan menyebabkan kapasitas timbunan

menjadi terbatas. Untuk lebih jelasnya, kondisi lereng disposal di area Blok Puncak Jaya CV. Tekad Jaya dapat dilihat seperti pada gambar 1 berikut ini.

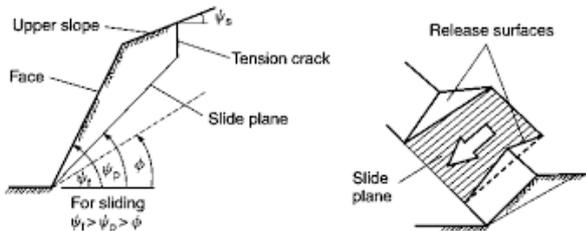
Longsorannya bidang merupakan suatu longsorannya batuan yang terjadi sepanjang bidang lurus yang dianggap rata. Bidang lurus tersebut dapat berupa bidang gesar, rekahan maupun bidang perlapisan seperti yang terlihat pada gambar 3 di bawah ini.

Sumber: Irwandi Arif, 2016
Gambar 3. Geometri Longsorannya Bidang (Plane Failure)

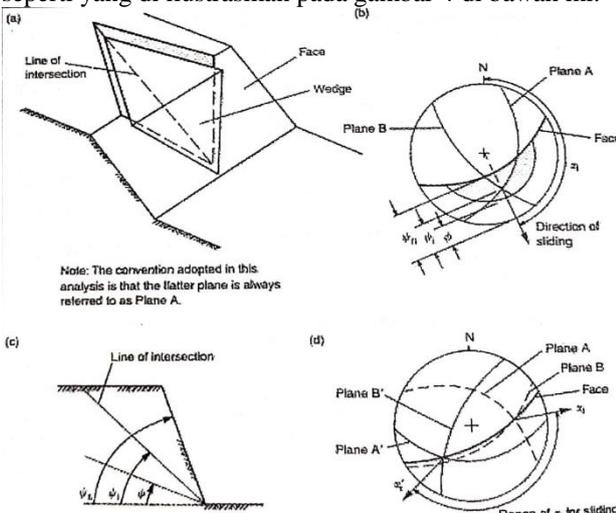
Longsorannya baji dapat terjadi pada suatu batuan jika terdapat lebih dari satu bidang yang bebas saling berpotongan. Sudut perpotongan antara bidang lemah tersebut harus lebih besar dari sudut geser dalam batuan. Bidang lemah ini dapat berupa bidang gesar, rekahan maupun bidang perlapisan. Cara longsorannya baji dapat melalui salah satu dari beberapa bidang lemahnya, atau melalui garis perpotongan kedua bidang lemahnya seperti yang di ilustrasikan pada gambar 4 di bawah ini.

Sumber: Irwandi Arif, 2016
Gambar 4. Geometri Longsorannya Baji (Wedge Failure)

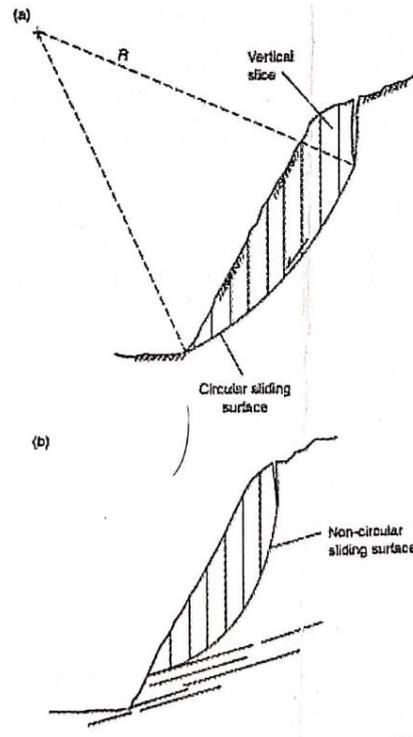
Longsorannya busur akan terjadi pada tanah atau material yang bersifat seperti tanah, yang diantara partikel tanah tidak saling terikat satu sama lain. Tetapi longsorannya busur juga dapat terjadi pada batuan lapuk dan

banyak terdapat bidang-bidang maupun tumpukan batuan hancur, seperti terlihat pada gambar 4 berikut ini.

Sumber: Irwandi Arif, 2016
Gambar 5. Geometri Longsorannya Busur (Circular Failure)

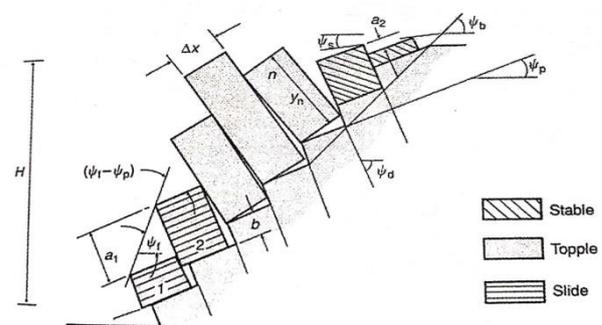
Longsorannya guling akan terjadi pada suatu lereng batuan yang arah kemiringannya berlawanan dengan kemiringan bidang-bidang lemahnya, seperti terlihat pada gambar 5 berikut ini.

Sumber: Irwandi Arif, 2016
Gambar 6. Geometri Longsorannya Guling (Toppling Failure)

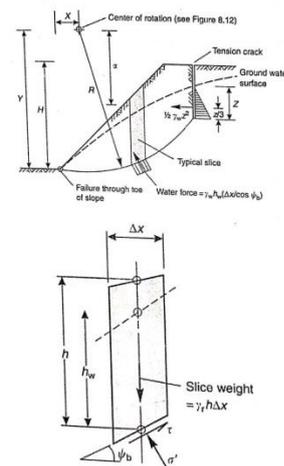
Metode Bishop yang disederhanakan merupakan salah satu metode pada longsor busur yang menggunakan prinsip irisan dalam menentukan faktor kermanan dari suatu massa material berpotensi longsor. Metode ini memenuhi kesetimbangan gaya pada arah vertikal dan kesetimbangan momen pada titik pusat lingkaran runtuh. Gaya geser antar irisan diabaikan. Untuk menghitung nilai faktor keamanan dapat diilustriskan gambar 7 menggunakan persamaan berikut ini :

Sumber : Hoek and Bray, 1981
Gambar 7. Metode Bishop

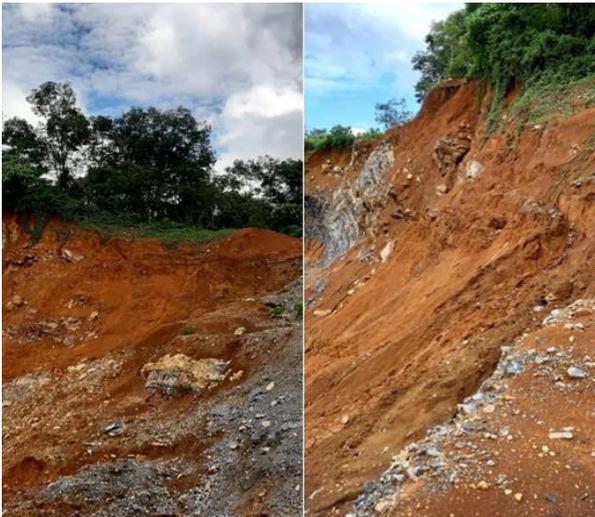
Pada lokasi penelitian di CV. Tekad Jaya tersebut telah pernah terjadi kelongsoran yang diakibatkan lereng tersebut tidak stabil yang dikarenakan curah hujan yang tinggi dan belum adanya kajian geoteknik yang dilakukan pada lereng tersebut. Untuk menghindari terulangnya kelongsoran maka dilakukan evaluasi terhadap geometri lereng yang ada dengan melakukan analisis kestabilan lereng. Berikut bentuk longsor yang terjadi pada lokasi penelitian yang dapat dilihat pada gambar 8

Gambar 8. Longsor yang terjadi pada lokasi penelitian

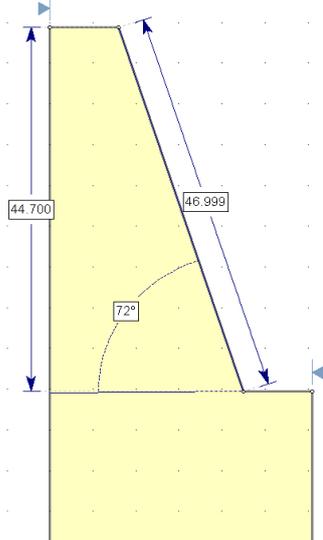
Pemodelan lereng pada Blok II Puncak Jaya CV. Tekad Jaya dilakukan untuk mengetahui kemantapan lereng yang didesain berdasarkan data parameter geoteknik yang didapatkan dari pengujian sampel batuan pada daerah penelitian yang berguna untuk mengetahui kondisi aktual dari lereng tersebut. Pemodelan 2D dari kondisi geometri aktual lereng pada daerah penelitian dapat dilihat pada gambar 9 di bawah ini.

Gambar 9. Geometri Aktual Lereng Blok Puncak II CV. Tekad Jaya

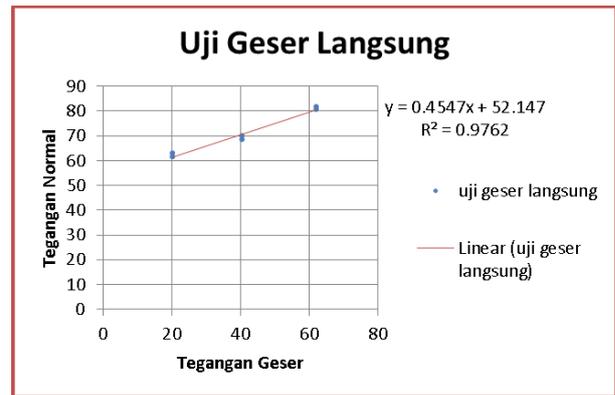
Untuk mendapatkan nilai kohesi dan sudut geser dalam dari tanah sampel yang diuji laboratorium, maka hasil pengujian sifat mekanik tanah tersebut diinputkan ke dalam grafik excel seperti yang dapat dilihat pada gambar 10 di bawah ini

Gambar 10. Hasil Uji Geser Langsung

Pada *tradeline* antara tegangan geser dan tegangan normal didapat persamaan $y = 0,4547x + 52,147$. Dari persamaan tersebut didapat nilai kohesi sebesar 52,147 KPa. Untuk nilai sudut geser dalam didapatkan dengan,

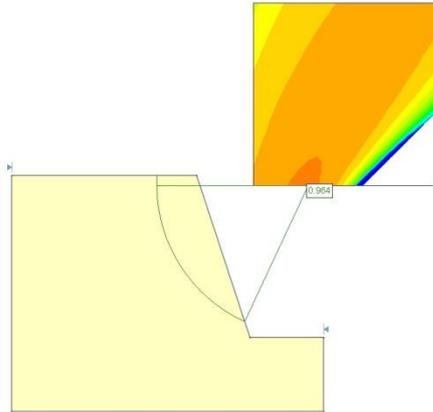
Berdasarkan pengukuran yang dilakukan pada saat observasi, diketahui bahwa geometri lereng area penelitian sebelum longsoran memiliki ketinggian lereng tunggal (*single slope*) 44 meter dengan sudut kemiringan lereng tunggal (*single slope*) sebesar 72°. dari analisis kestabilan lereng aktual sebelum longsoran didapatkan nilai Faktor Keamanan (FK) sebesar 0,964 pada kondisi natural. Berdasarkan Keputusan Menteri Energi dan Sumber Daya Mineral Nomor 1827 K/30/MEM/2018 Nilai Faktor Keamanan tersebut menunjukkan lereng tunggal dalam keadaan kritis dan akan longsor seperti yang terlihat dalam gambar 11.

Gambar 11. Faktor Keamanan Lereng pada Kondisi Natural

Kondisi Lereng	Analisis Slope	Tinggi Lereng (m)	Kemiringan (°)	Lebar Bench (m)	Faktor Keamanan
Natural	Single	44	72	8	0,964
	Overall				
Kering	Single	44	72	8	1,046
	Overall				
Jenuh	Single	44	72	8	0,904
	Overall

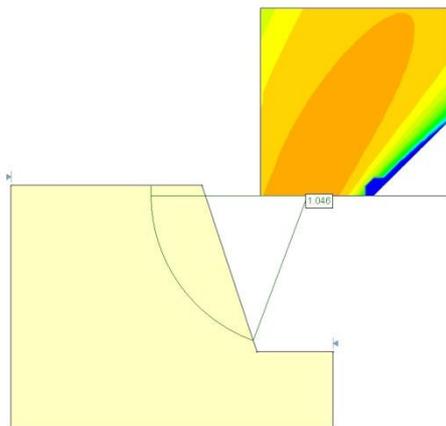
Untuk keadaan lereng dalam kondisi kering, nilai Faktor Keamanan yang didapat adalah 1,046. Nilai Faktor Keamanan tersebut menunjukkan lereng tunggal dalam kondisi aman, seperti yang dapat dilihat pada gambar 12 di bawah ini.

Gambar 12. Faktor Keamanan Lereng dalam Kondisi Kering

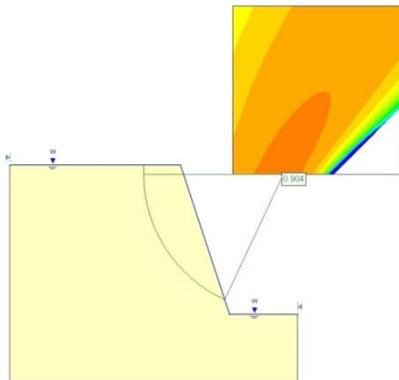
Sedangkan dalam kondisi jenuh, didapatkan nilai Faktor Keamanan (FK) sebesar 0,904. Nilai Faktor Keamanan tersebut juga menunjukkan lereng tunggal dalam kondisi kritis dan akan longsor, seperti yang dapat dilihat pada gambar 13 di bawah ini.

Gambar 13. Faktor Keamanan Lereng dalam Kondisi Jenuh

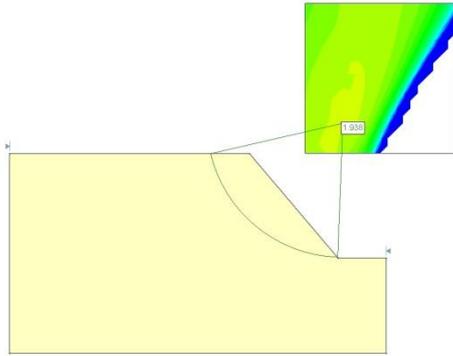
Hasil analisis rekomendasi desain geometri lereng natural *single slope* terdapat pada gambar 14 di bawah ini.

Gambar 14. Modifikasi FK Lereng Natural *Single Slope* pertama

Tinggi Lereng (m)	22 + 22 = 44
Bench Width (m)	8 + 8 = 16
Sudut (°)	50 dan 60
Overall Slope (°)	48
FK Single Slope	1,934 dan 1,688
FK Overall Slope	1,385

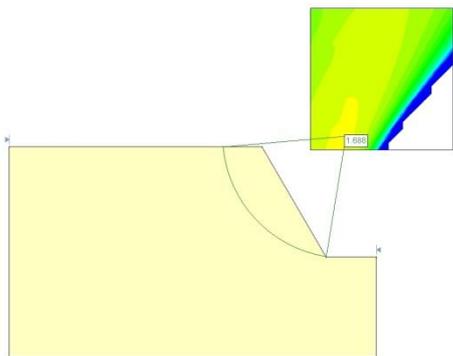
Gambar 15. Modifikasi FK Lereng Natural *Single Slope* kedua

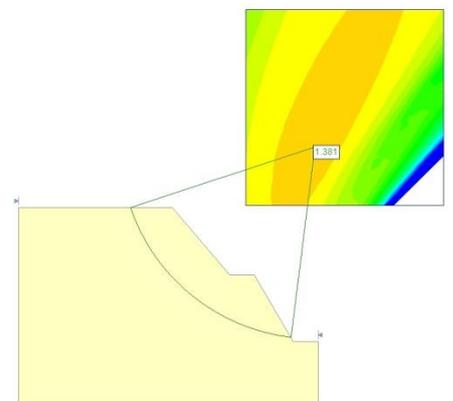
Untuk rekomendasi lereng natural secara keseluruhan dapat dilihat pada gambar 15 di bawah ini.

Gambar 16. Modifikasi FK Lereng Natural

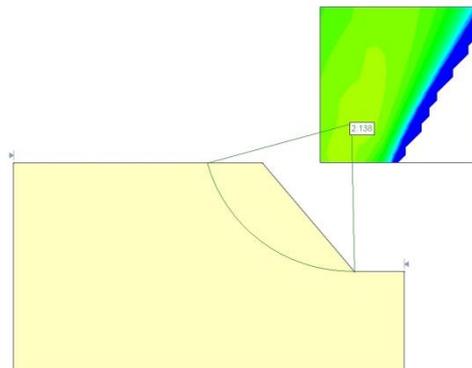
Hasil analisis desain geometri lereng *single slope* dalam kondisi kering rekomendasi terdapat pada gambar 16 di bawah ini

Gambar 17. Modifikasi FK Lereng *Single Slope* pertama dalam Kondisi Kering

Tinggi Lereng (m)	22 + 22 = 44
Bench Width (m)	8 + 8 = 16
Sudut (°)	50 dan 60
Overall Slope (°)	48
FK Single Slope	2,138 dan 1,874
FK Overall Slope	1,490

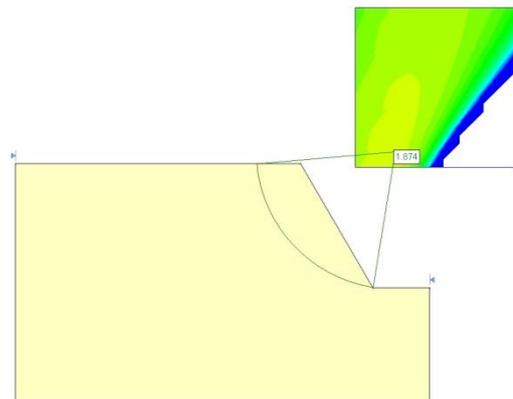
Gambar 18. Modifikasi FK Lereng *Single Slope* pertama dalam Kondisi Kering

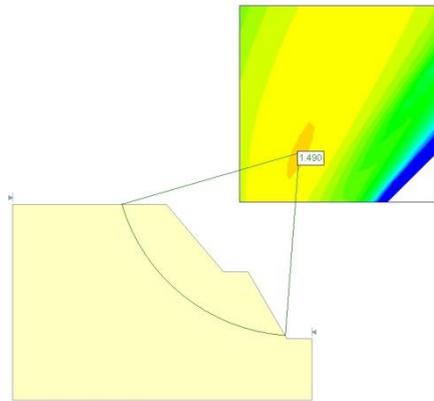
Untuk rekomendasi lereng dalam kondisi kering secara keseluruhan dapat dilihat pada gambar 17 di bawah ini.

Gambar 19. Modifikasi FK Lereng Natural

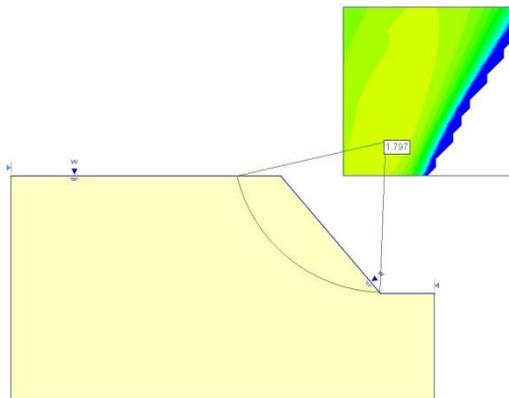
Hasil analisis desain geometri lereng *single slope* dalam kondisi jenuh rekomendasi terdapat pada gambar 18 di bawah ini

Gambar 20. Modifikasi FK Lereng *Single Slope* pertama dalam Kondisi Jenuh

Tinggi Lereng (m)	22 + 22 = 44
Bench Width (m)	8 + 8 = 16
Sudut (°)	50 dan 60
Overall Slope (°)	48
FK Single Slope	1,797 dan 1,561
FK Overall Slope	1.304

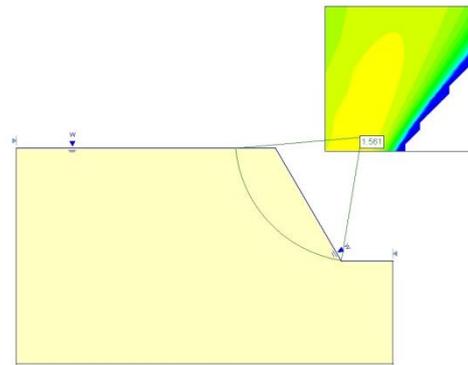
Gambar 21. Modifikasi FK Lereng *Single Slope* pertama dalam Kondisi Jenuh

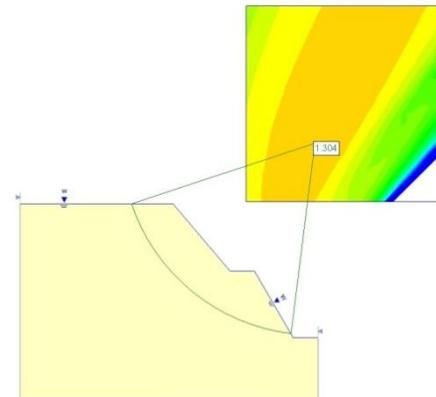
Untuk rekomendasi lereng dalam kondisi jenuh secara keseluruhan dapat dilihat pada gambar 19 di bawah ini.

Gambar 22. Modifikasi FK Lereng Jenuh

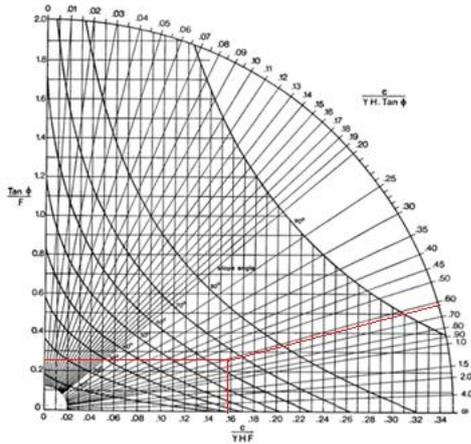
Gambar 23. Chart 1 Modifikasi FK Lereng dalam Kondisi Kering

$$\frac{c}{\gamma H FS} = 0,128 \rightarrow \frac{52,147}{10,24 \times 22 \times 0,128} = FS$$

$$FS = 1,808$$

Berdasarkan analisis menggunakan metoda grafis *hoek and bray* diperoleh faktor keamanan dengan kondisi lereng kering (*chart 1*) pada nilai kritisnya adalah $1,8 > 1,3$ yang berarti lereng dalam kondisi aman

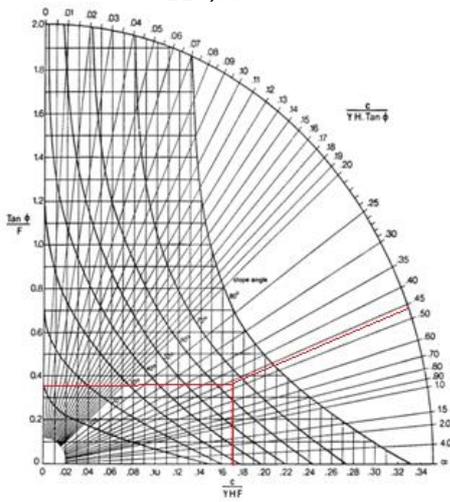
Gambar 24. Chart 1 Modifikasi FK Lereng dalam Kondisi Kering

$$\frac{c}{\gamma H FS} = 0,151 \rightarrow \frac{52,147}{13,48 \times 22 \times 0,17} = FS$$

$$FS = \frac{\tan 24,45}{0,38} = 1,19$$

Berdasarkan analisis menggunakan metoda grafis *hoek and bray* diperoleh faktor keamanan dengan kondisi lereng jenuh (*chart 5*) pada nilai kritisnya adalah 1,19
