# Analisis Stabilitas Lereng Pada Kegiatan Galian Clay Pada Tambang IUP-OP Jumaidi, Kelurahan Gunung Sarik, Kecamatan Kuranji, Kota Padang, Sumatera Barat

**Abstract.** IUP OP Jumaidi is one of the mining business licenses engaged in mining, especially clay mining and trading, which is located in Gunung Sarik Village, Kuranji District, Padang City, West Sumatra Province. Based on field observations at the IUP OP Jumaidi, the authors found that there are manufactured slopes or former mining slopes consisting of slope-forming material, namely clay, with a slope geometry of 44 meters high and a slope of 45°. The existence of mining activities, such as excavation, and transportation of material on the slopes forms the final slope (ex-mining slope) whose stability is not yet known, so it is feared that there will be a landslide hazard. The collapse of the slope in the horizontal plane adjacent to the access to the mining deposit area in 2022 could disrupt mining activities in the IUP OP Jumaidi. The method used in this study is the Bioshop Simplified with a standard safety value of  $> 1.3$ . The results of testing the physical properties and mechanical properties of the slopes are the

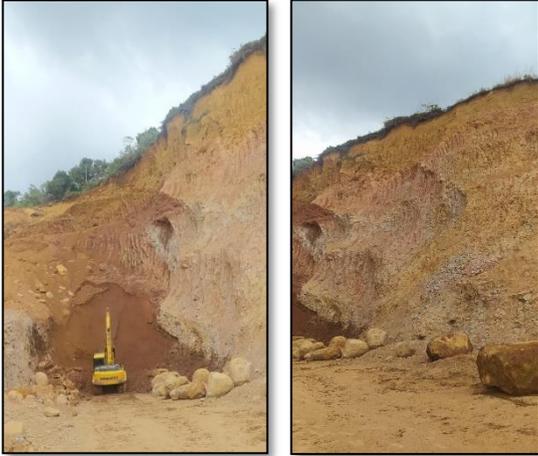
yang berbahaya terhadap aktivitas penambangan disekitar area lereng tersebut. Kestabilan lereng galian memiliki pengaruh terhadap masalah keselamatan manusia. Oleh sebab itu ketika mendesain bukaan tambang dibutuhkan kajian geoteknik supaya mengetahui dan mendapatkan stabilitas lereng dalam rancangan tersebut. Untuk lebih jelasnya kondisi lereng tambang yang telah peneliti amati dari hasil observasi selama dilapangan dapat dilihat seperti gambar 1 sebagai berikut.

**Gambar 1.** Kondisi Lereng IUP OP Jumaidi

Berdasarkan observasi lapangan pada IUP OP Jumaidi, penulis menemukan adanya lereng yang sudah diproduksi atau lereng bekas penambangan yang terdiri dari material pembentuk lereng yaitu lempung, dengan geometri lereng setinggi 44 meter dan kemiringan 45°. Adanya kegiatan penambangan, seperti penggalian, dan pengangkutan material pada lereng membentuk lereng akhir (lereng bekas tambang) yang belum diketahui kestabilannya, sehingga dikhawatirkan akan terjadi bahaya longsor. Runtuhnya lereng pada bidang horizontal yang berdekatan dengan akses menuju area deposit penambangan tahun 2022 dapat mengganggu kegiatan penambangan di IUP OP Jumaidi.

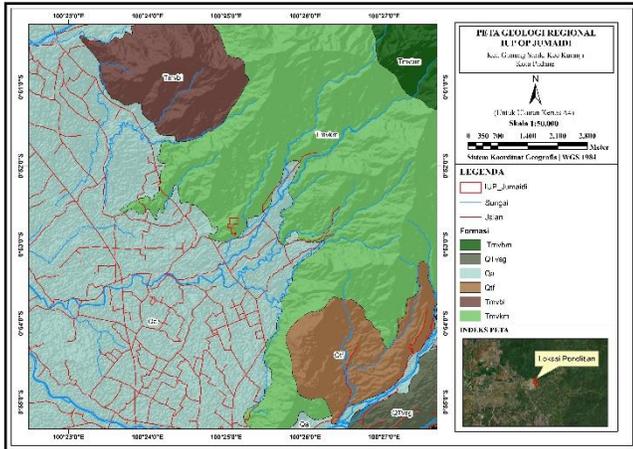
Morfologi daerah penelitian termasuk kedalam satuan perbukitan bergelombang dengan ketinggian 100-150 Mdpl, Daerah ini terdiri dari Kawasan pertanian dan pemukiman masyarakat. Peta Geologi Regional dapat dilihat pada gambar 5 dibawah ini.

Gambar 4. Peta Geologi Regional IUP OP Jumaidi

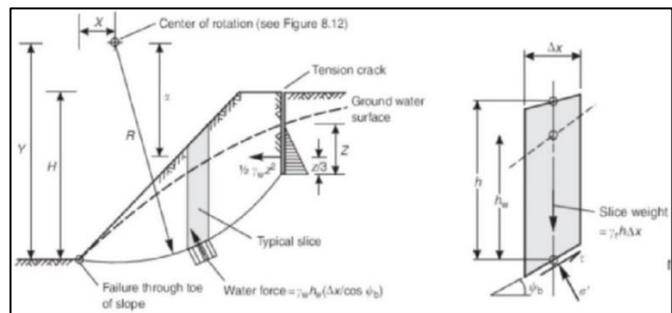
Metode *Bishop Simplified* yaitu salah satu metode Analisa yang digunakan untuk tipe longsoran bsur pada lereng dengan menggunakan kesetimbangan gaya vertical pada bidang gelincir.

Gambar 9. Metode *Bioshop Simplified*

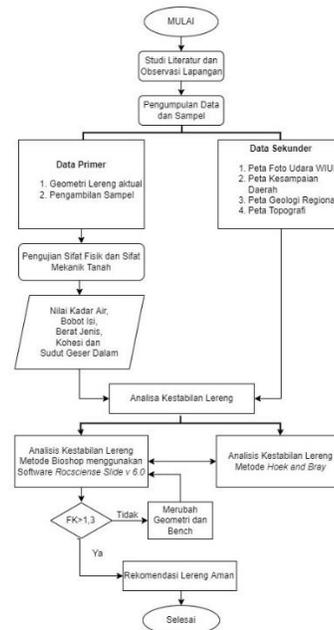
Gambar 11. Diagram Alir

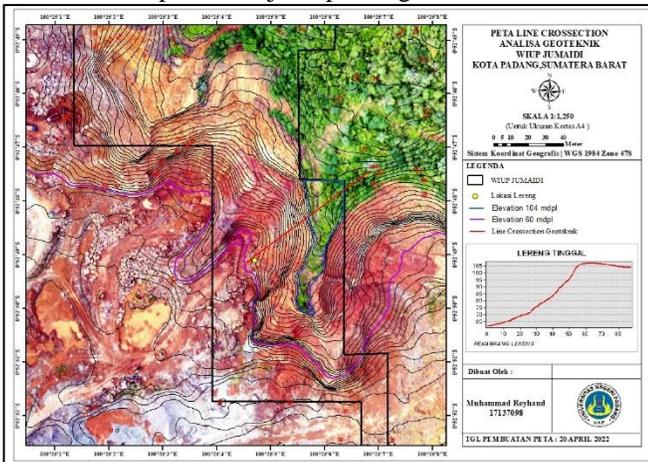
Berdasarkan hasil pengamatan kondisi lereng di wilayah IUP OP Jumaidi oleh batuan penutup berupa top soil yang terdiri dari tanah pelapukan (humus) dan tanah liat yang berasal dari pelapukan kimia batuan andesit pada formasi (Tmvkm). Lereng tersebut merupakan lereng tunggal (single slope) yang mana tinggi 44 meter dan kemiringan 45<sup>0</sup>. Pada lokasi penelitian ini pernah terjadi longsoran di area penambangan yang mengakibatkan 2 excavator tertimbun material tanah. Untuk menghindari terjadinya longsoran dimasa yang akan datang, perlu dilakukan analisis kestabilan lereng untuk menjaga kondisi lereng agar tetap aman dan stabil. Berikut ini kondisi lereng dan Line Crossover Analisa Geoteknik dapat ditunjuk pada gambar 13 dibawah ini.

Gambar 13. Peta Line Crossover Analisa Geoteknik

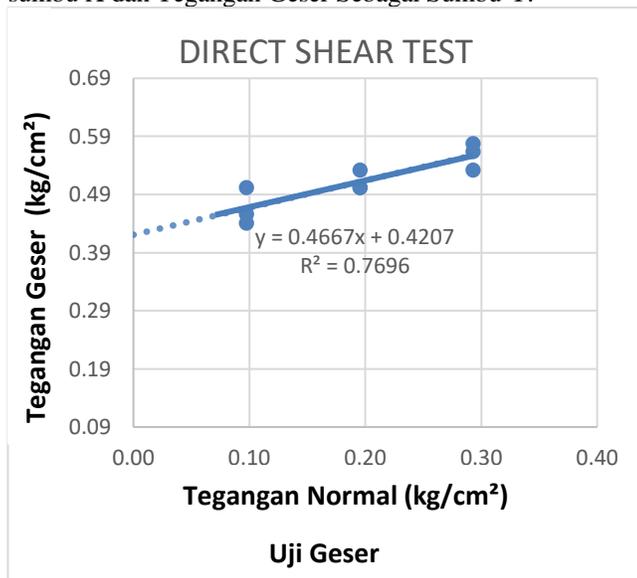
Hasil dari pengujian uji geser langsung diatas selanjutnya diplot ke dalam microsoft excel yang mana outputnya grafik persamaan linear. Tegangan normal sebagai sumbu X dan Tegangan Geser Sebagai Sumbu Y.

**Gambar 14.** Hasil Uji Geser Langsung

Berdasarkan *trandline*, tegangan normal dan tegangan geser diperoleh dari persamaan  $y = 0,4667 x + 0,4207$  dari persamaan tersebut didapat nilai kohesi sebesar 0,4207, kg/cm<sup>2</sup> dan dikoversikan menjadi 41,256 kN/m<sup>2</sup>. nilai dari sudut geser bisa didapatkan dengan,

$$\begin{aligned} \emptyset &= \text{Arc Tan}(0,4667) \\ &= 25,09^\circ \end{aligned}$$

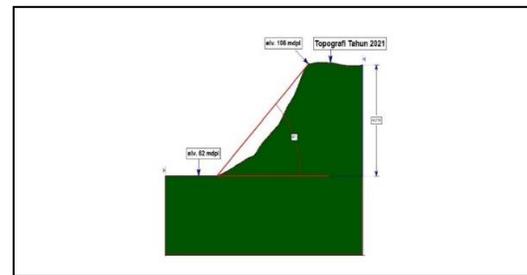
**Gambar 15.** Geometri Lereng Aktual IUP OP Jumaidi

Berdasarkan topografi aktual tahun 2021 IUP OP Jumaidi. Diketahui geometri lereng tunggal di daerah penelitian yang mana tinggi 44 meter dan sudut kemiringan lereng 45°. Melalui analisis stabilitas lereng aktual, diperoleh nilai faktor keamanan (FK) dalam keadaan natural adalah 1,055. Menurut KEPMEN ESDM No. 1827 K/30/MEM/2018 Untuk nilai Faktor Keamanan tersebut menunjukkan lereng tunggal dalam keadaan tidak stabil seperti terlihat pada gambar 16.

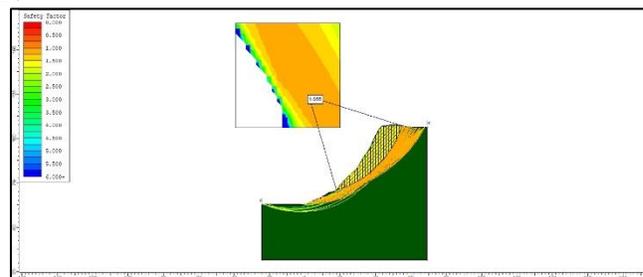
**Gambar 16.** Faktor Keamanan Lereng Aktual Kondisi Natural

Berdasarkan Analisa faktor keamanan lereng aktual didapatkan nilai FK dalam kondisi natural dan jenuh dengan metode *Bioshop Simplified* sebesar 1,055 dan 1,027, dimana  $FK < 1,3$  bisa dikatakan lereng tersebut tidak aman atau berpotensi terjadi longsor.

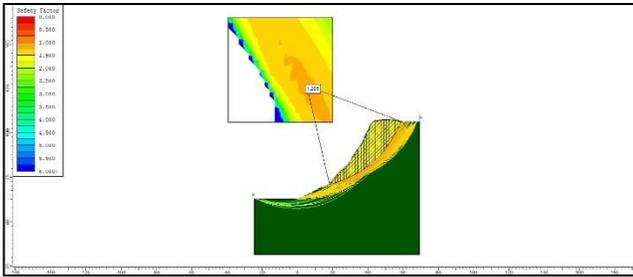
Nilai faktor keamanan lereng dalam keadaan kering diperoleh 1,205. Menurut KEPMEN No. 1827, nilai faktor keamanan kurang dari 1,3 dalam kondisi tidak stabil. Seperti terlihat pada gambar 17 dibawah ini.

Gambar 17. Faktor Keamanan Lereng Aktual Kondisi Kering

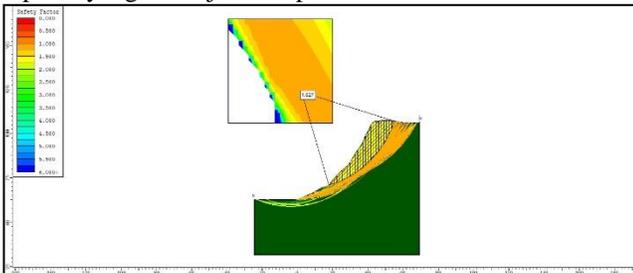
Pada kondisi jenuh, faktor keamanan (FK) yang dihasilkan adalah 1,027. Nilai faktor keamanan menunjukkan bahwa, dalam kondisi tidak stabil dan berpotensi terjadi longsor, seperti yang ditunjukkan pada Gambar 18 di bawah ini.

Gambar 18. Faktor Keamanan Lereng Aktual Kondisi Jenuh

Berdasarkan analisa faktor keamanan lereng aktual didapatkan nilai FK dalam kondisi jenuh dengan metode *Bishop* sebesar 1,027, dimana  $FK < 1,3$  bisa dikatakan lereng tersebut tidak aman atau berpotensi terjadi longsor.

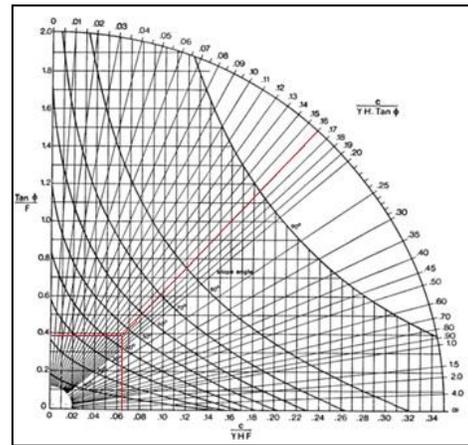
$$\frac{c}{\gamma d. H \tan \theta} = \frac{41,256}{12,45 \times 44 \times \tan 25,09}$$

Gambar 19. Chart 1 Analisa Lereng Aktual Kondisi Kering

$$\frac{c}{\gamma d. H. FS} = 0,065 \rightarrow \frac{41,256}{12,45 \times 44 \times 0.065} = FS$$

$$FS = \frac{0,46}{0,39} = 1,17$$

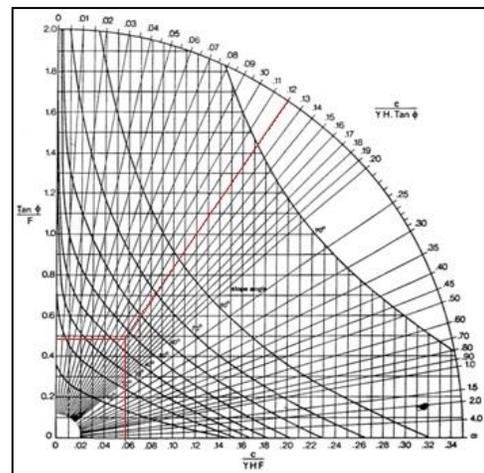
$$\frac{c}{\gamma d. H \tan \theta} = \frac{41,256}{17,25 \times 44 \times \tan 25,09}$$

Gambar 20. Chart 5 Analisis FK Lereng Aktual dalam Kondisi Setengah Jenuh

$$\frac{c}{\gamma_{sat} \cdot H \cdot FS} = 0,059 \rightarrow \frac{41,256}{17,25 \times 44 \times 0,059} = FS$$

$$FS = \frac{0,46}{0,49} = 0,93$$

Dengan metode *Hoek and Bray* didapatkan faktor keamanan lereng dalam kondisi setengah jenuh menggunakan *chart 2* sebesar 0,93, dimana  $FK < 1,3$  bisa dikatakan lereng tersebut tidak aman atau berpotensi terjadinya longsor.

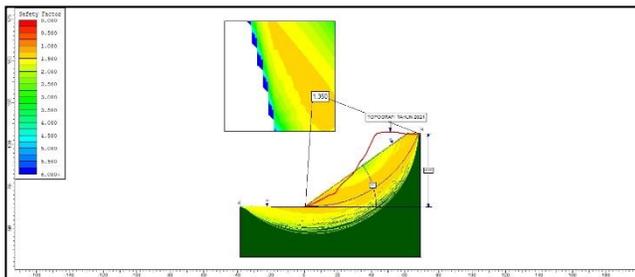
Berdasarkan analisis *software rocscience slide 6.0* dengan nilai bobot isi jenuh  $17,25 \text{ kN/m}^3$ , kohesi  $41,256 \text{ kN/m}^3$  dan nilai sudut geser dalam sebesar  $25,09^\circ$ . Nilai faktor keamanan lereng keadaan jenuh diperoleh 1,357. Nilai  $FK > 1,3$  artinya lereng berada kondisi aman.

**Gambar 21.** Modifikasi Single Slope Dalam Kondisi Jenuh

Dari hasil analisis diatas dapat dilihat  $FK > 1,3$  artinya lereng berada kondisi aman. Hasil analisis yang menunjukkan nilai

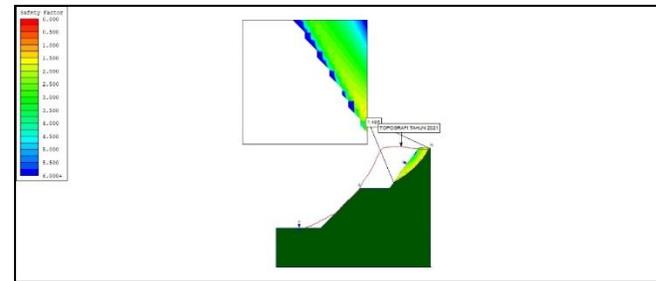
Berdasarkan analisis *software rocscience slide 6.0* dengan nilai bobot isi jenuh  $17,25 \text{ kN/m}^3$ , nilai kohesi sebesar  $41,256 \text{ kN/m}^3$  dan nilai sudut geser dalam yaitu  $25,09^\circ$ . Nilai faktor keamanan lereng dalam keadaan jenuh diperoleh 1,485. Nilai  $FK > 1,3$  artinya lereng berada kondisi aman.

**Gambar 22.** Modifikasi *Slope 1* Dalam Kondisi Jenuh

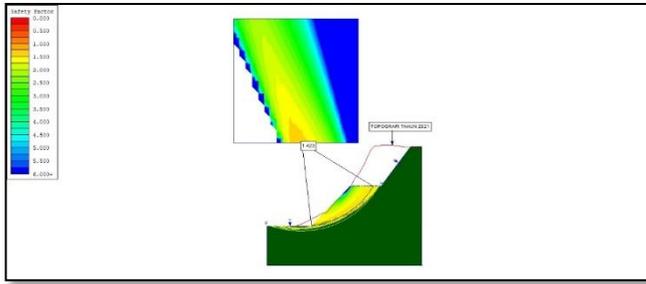
Berdasarkan analisis *software rocscience slide 6.0* dengan nilai bobot isi jenuh  $17,25 \text{ kN/m}^3$ , nilai kohesi sebesar  $41,256 \text{ kN/m}^3$  dan nilai sudut geser dalam yaitu  $25,09^\circ$ . Nilai faktor keamanan lereng dalam keadaan jenuh diperoleh 1,423. Nilai  $FK > 1,3$  artinya lereng berada kondisi aman.

Gambar 23. Modifikasi Slope 2 Dalam Kondisi Jenuh

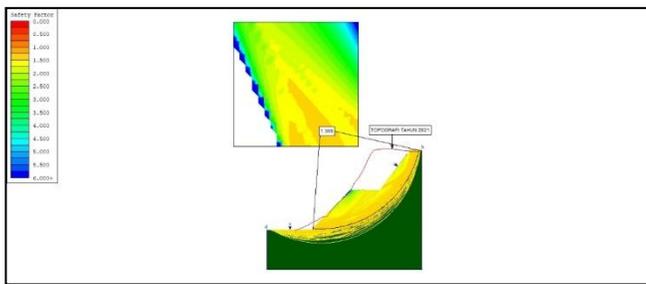
Rekomendasi Lereng *Double bench* dalam keadaan jenuh diperoleh nilai faktor keamanan sebesar 1,309 dapat ditunjuk pada gambar 24 dibawah ini.

Gambar 23. Modifikasi Lereng *Double Slope* Dalam Kondisi Jenuh

Berdasarkan analisis diatas dapat dilihat  $FK > 1,3$  artinya lereng berada kondisi aman. Hasil analisis yang menunjukkan nilai faktor keamanan kurang dari 1,3 maka geometri tersebut akan dieliminasi dapat ditunjuk pada tabel 10 dibawah ini.
